**AUTO DRSC No. 09236002122 de 7 JUN. 2023**

**Por el cual se ordenan unas diligencias administrativas y se toman otras determinaciones**

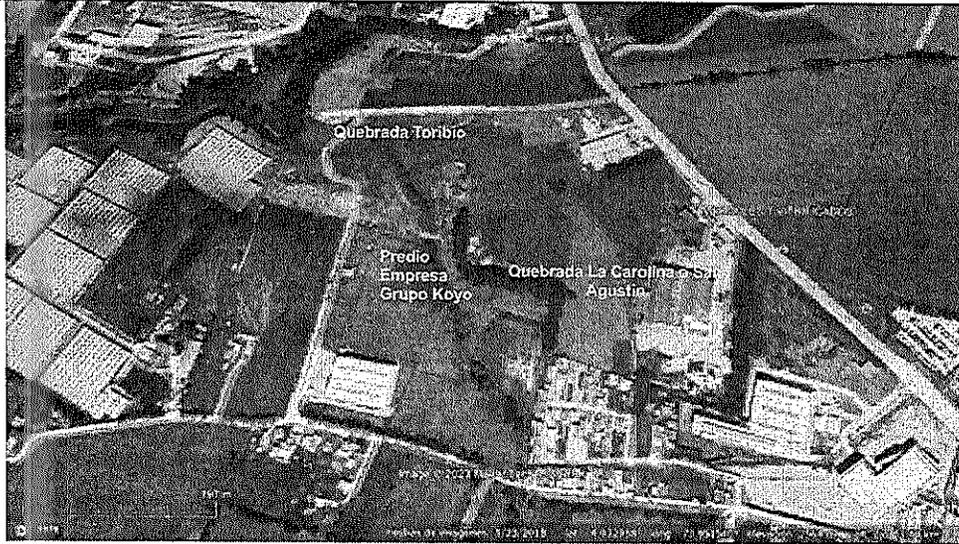
**Figura 11. Elementos claves de análisis para el concepto técnico.**

del predio y confluye en la parte baja – norte del predio con la Quebrada Toribío en la Figura 11, se puede ver el trazado de las Quebradas originales en una imagen de Google Earth del 1/23/2018.

Fuente: Google Earth Pro Imagen del 1/23/2018.  
Consultado el 10/05/2023

- ❖ Desde la parte técnica se considera que el desvío del cauce e invasión de zona de ronda de la Quebrada Toribío y la Quebrada comúnmente llamada por la comunidad La Carolina o San Agustín, ha afectado la dinámica natural del ecosistema y de la zona, pues al romper el flujo hidrológico de una fuente hídrica, para este caso las fuentes hídricas en cuestión (Figura 11).

- ❖ Finalmente, se considera necesario un análisis multitemporal de la zona desde el año 2013 al año 2022 por parte de la Dirección de Recursos Naturales de esta Corporación, con el fin de poder determinar con exactitud el trazado inicial de las fuentes Hídricas denominadas en este informe técnico como Quebrada Toribío y Quebrada La Carolina o San Agustín (Figura 11).
